Teatro la Fenice, Teatro Petruzzelli, Cappella della Sacra Sindone: considerazioni sullo stato di conservazione e sugli interventi di restauro di monumenti danneggiati dalle fiamme

Nicola Berlucchi^a

Ingegnere libero professionista – Specializzazione in Restauro dei Monumenti – Esperto 3° Livello in Controlli nel campo della Conservazione delle strutture di Beni Culturali

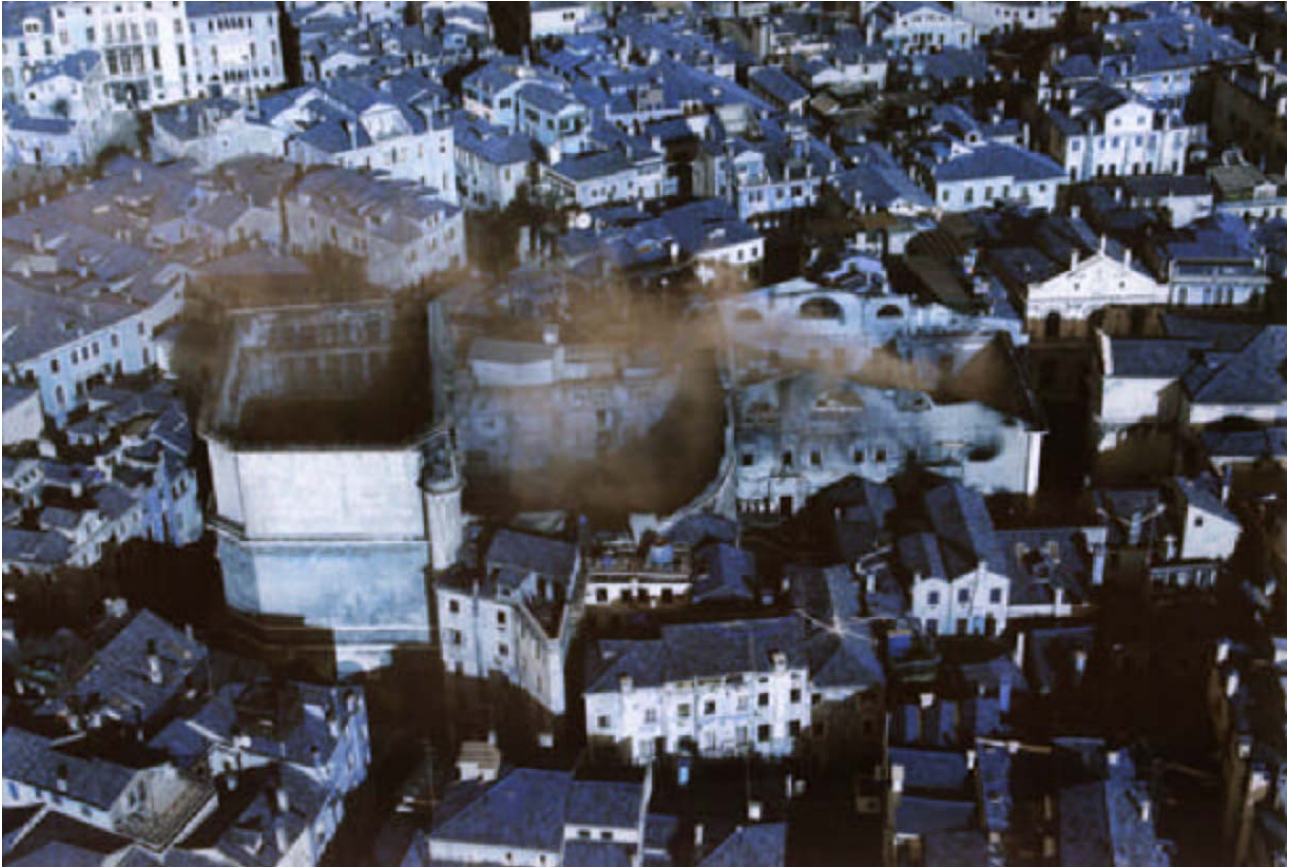
Nel 1996, a causa di un incendio doloso, il Teatro la Fenice brucia: l'incendio viene spento quando ormai tutta la cavea è perduta ed sul foyer e sulle sale annesse al primo piano crollano la copertura e i solai causando la perdita di più del 60-70% dell'apparato decorativo.

Situazione ad incendio spento, con il crollo di tutte le coperture e soffitti

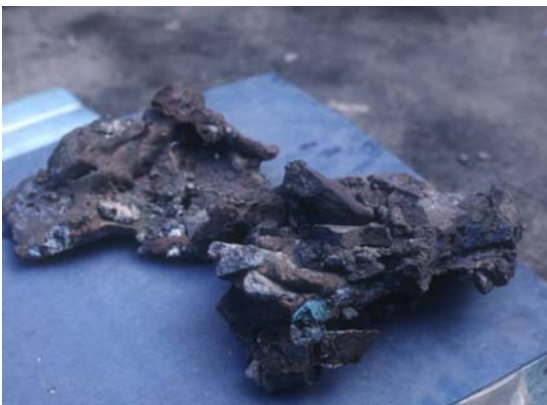
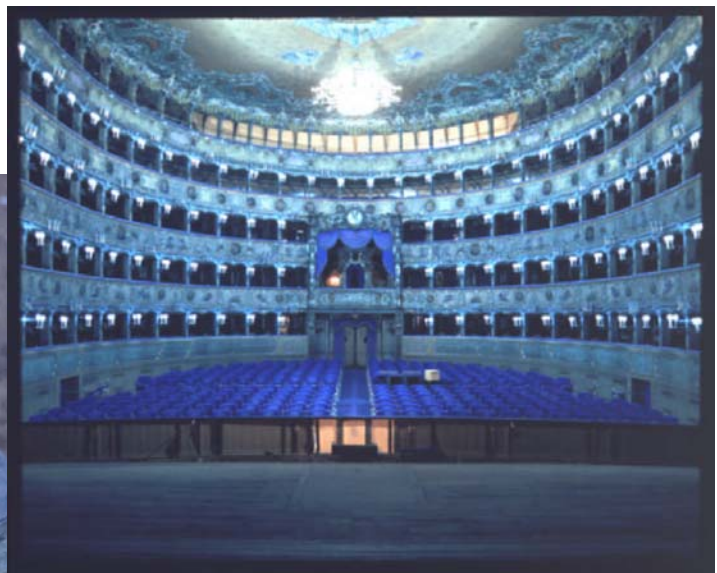
Nella cavea le temperature superano i 1300°C con fusione e vetrificazione dei coppi di copertura. Per spegnere l'incendio viene utilizzata l'acqua salmastra dei canali e le decorazioni superstiti restano esposte alla pioggia per alcuni anni.

Coppi della copertura della cavea fusi e vetrificati – La Cavea prima dell'incendio

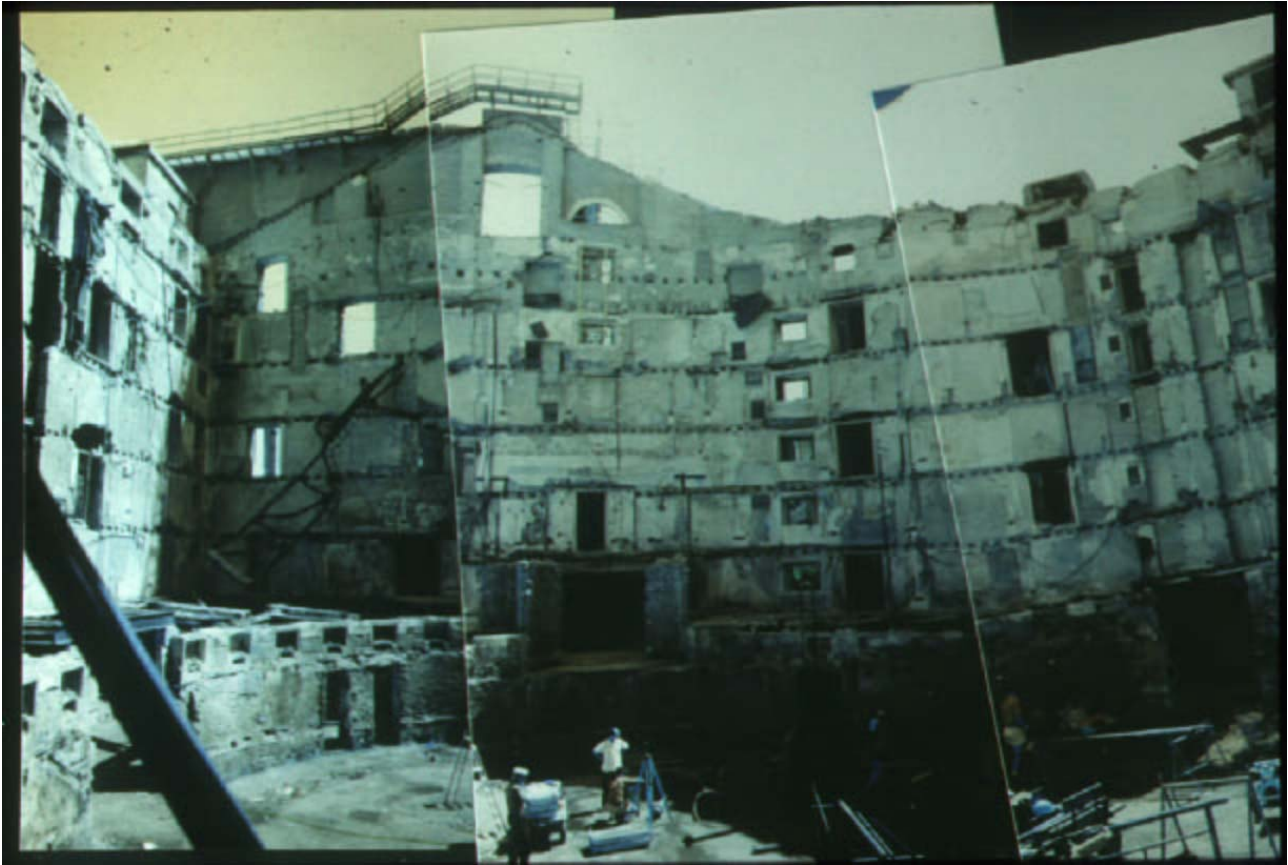
Il castello dei palchi ed il boccascena, gioielli in legno e cartapesta, dipinti e dorati, furono completamente inceneriti, il soffittone in malta e cantinelle cadde: rimase una grande voragine a cielo aperto delimitata dalla pareti perimetrali esterne dei corridoi di accesso ai palchi, primo elemento in muratura.

Il castello dei palchi completamente bruciato; restano le pareti perimetrali un tempo esterne ai corridoi

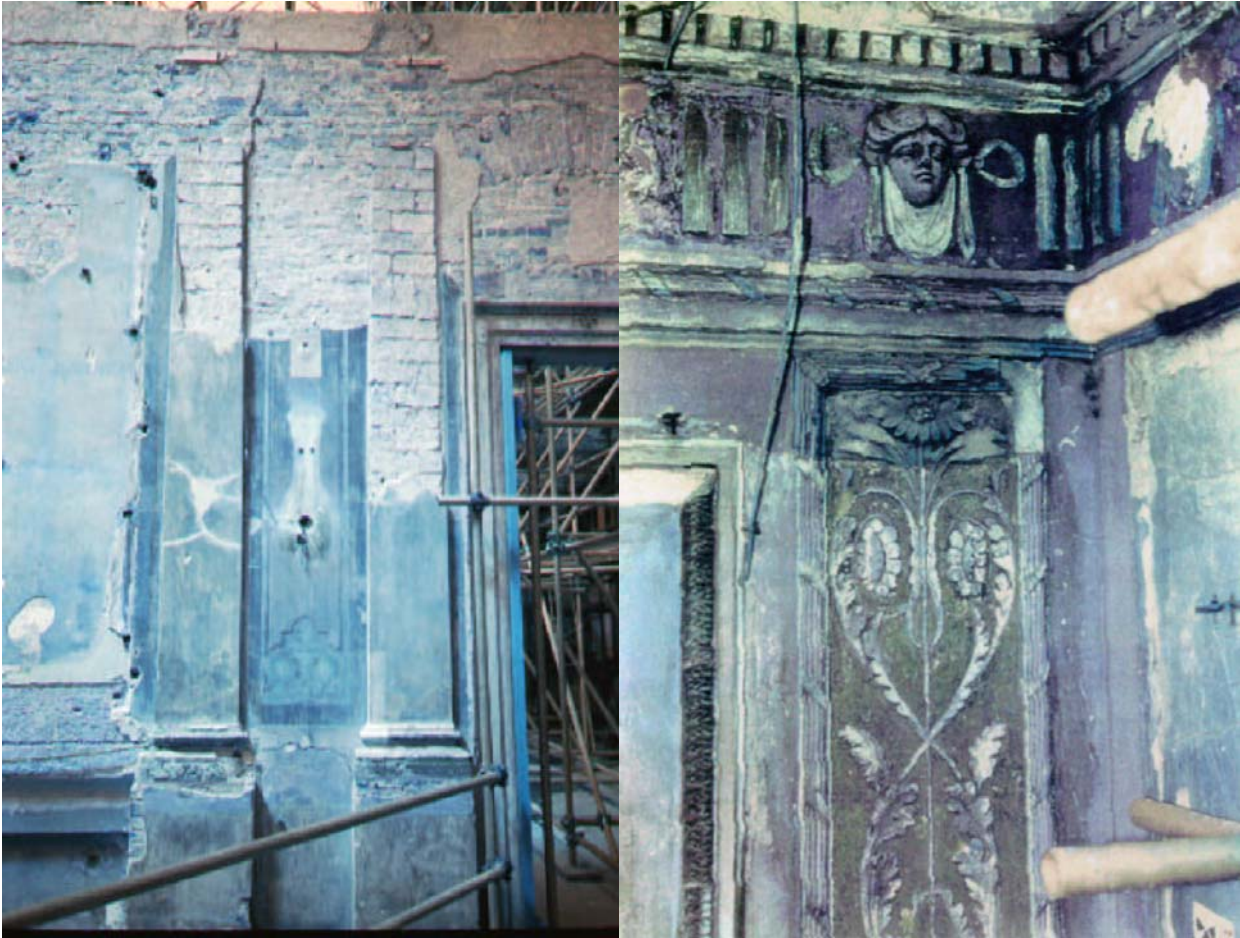
Lacerti di intonaco a marmorino e di stucchi forti presenti al piano delle Sale Apollinee e sopravvissuti all'incendio

Le principali forme di degrado presenti sull'apparato decorativo potevano così riassumersi: perdita di ampie porzioni di intonaco e di cornici, rigonfiamenti e distacco delle porzioni superstiti, efflorescenze, polverizzazione delle superfici, fratturazione e disgregazione delle parti lapidee, alterazione cromatica di alcune campiture in marmorino per l'esposizione alle alte temperature, ossidazione delle dorature in oro finto, mancanze nel modellato delle cornici, macchie di nerofumo etc.

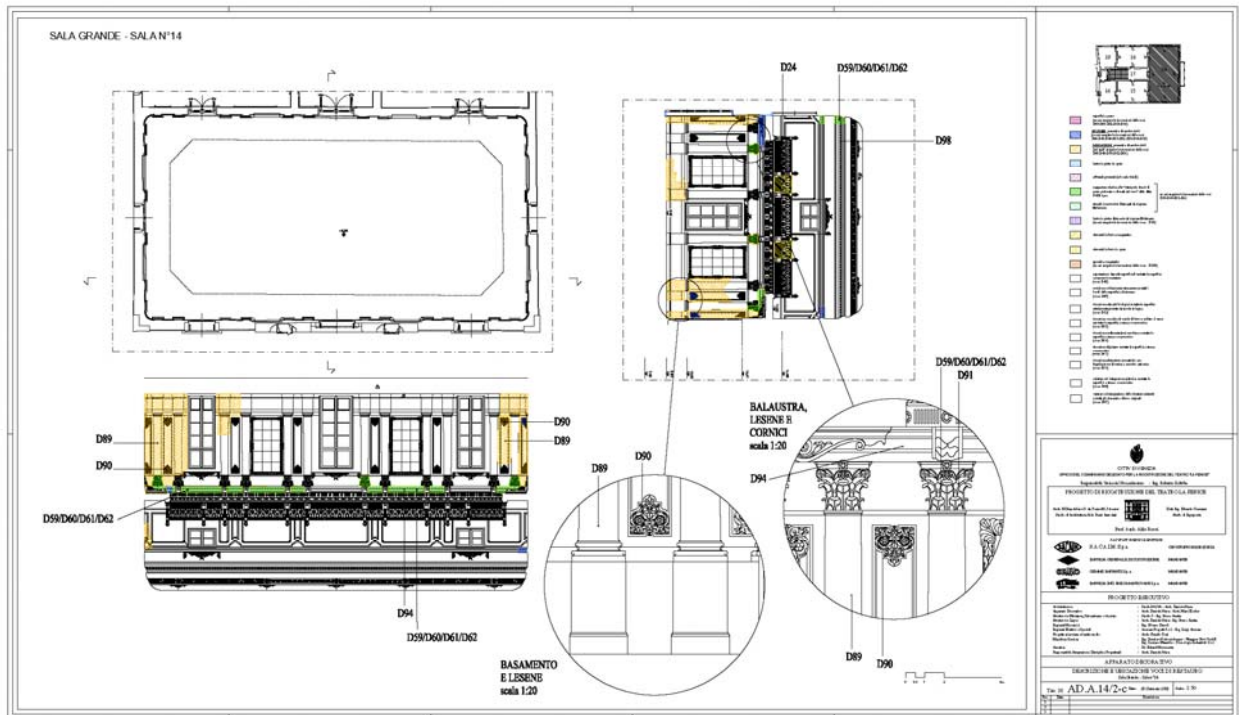
Progetto di restauro dell'apparato decorativo: il progetto si riferisce soltanto alle porzioni superstiti

La prima fase afferiva direttamente a maestranze costituite da restauratori specializzati, abituati a trattare anche il minimo elemento come prezioso e insostituibile, con una *forma mentis* finalizzata alla sua conservazione per il corretto risultato d'insieme. Per essi fu messa a punto una procedura che garantisse un consolidamento delle superfici, una riduzione dei sali solubili ed una permeabilità al vapore che escludesse il rischio di esfoliazione superficiale nel tempo.

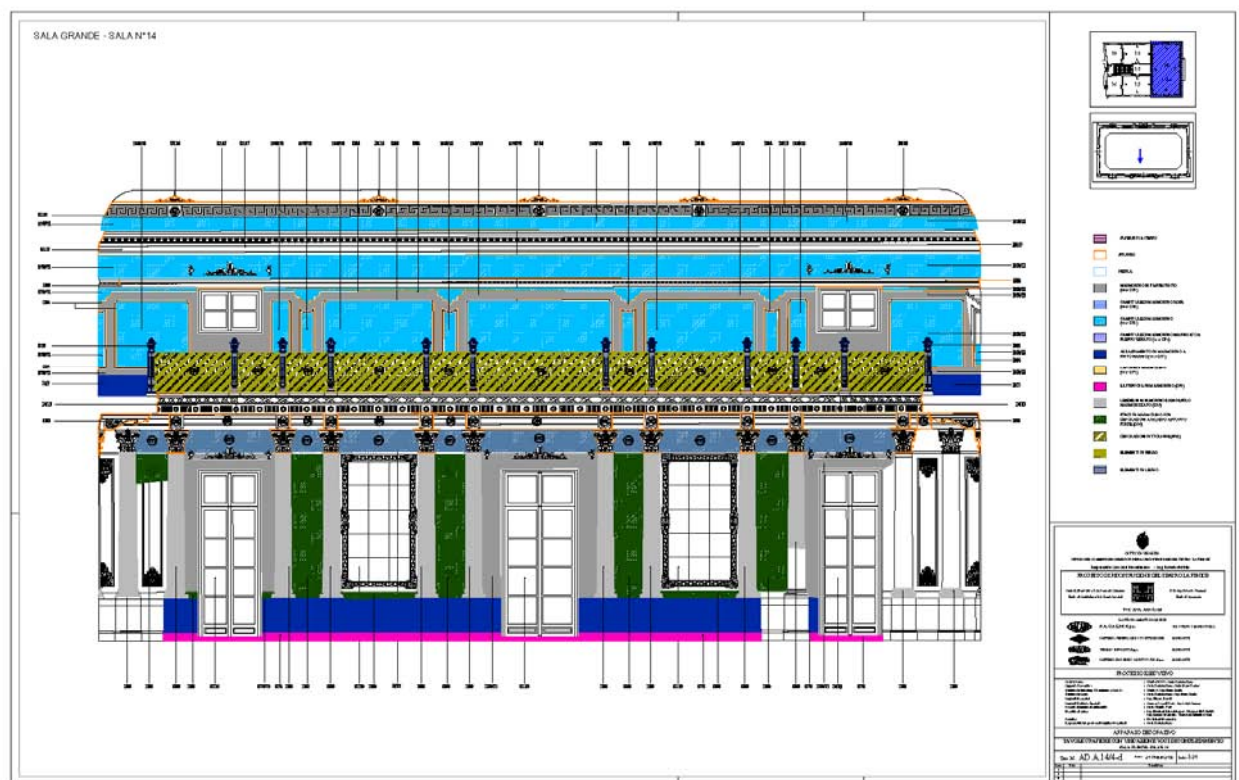
Progetto di completamento dell'apparato decorativo della Sala Grande: il progetto si riferisce soltanto alle porzioni mancanti (la maggior parte)

La seconda fase si fondava sull'abilità degli artigiani, che fossero stuccatori, ebanisti, doratori, marmorinisti, decoratori, pittori o marmisti, tutti dotati di grande manualità e senso delle proporzioni, oltre che di una perfetta conoscenza delle tecniche e dei materiali da lavoro.

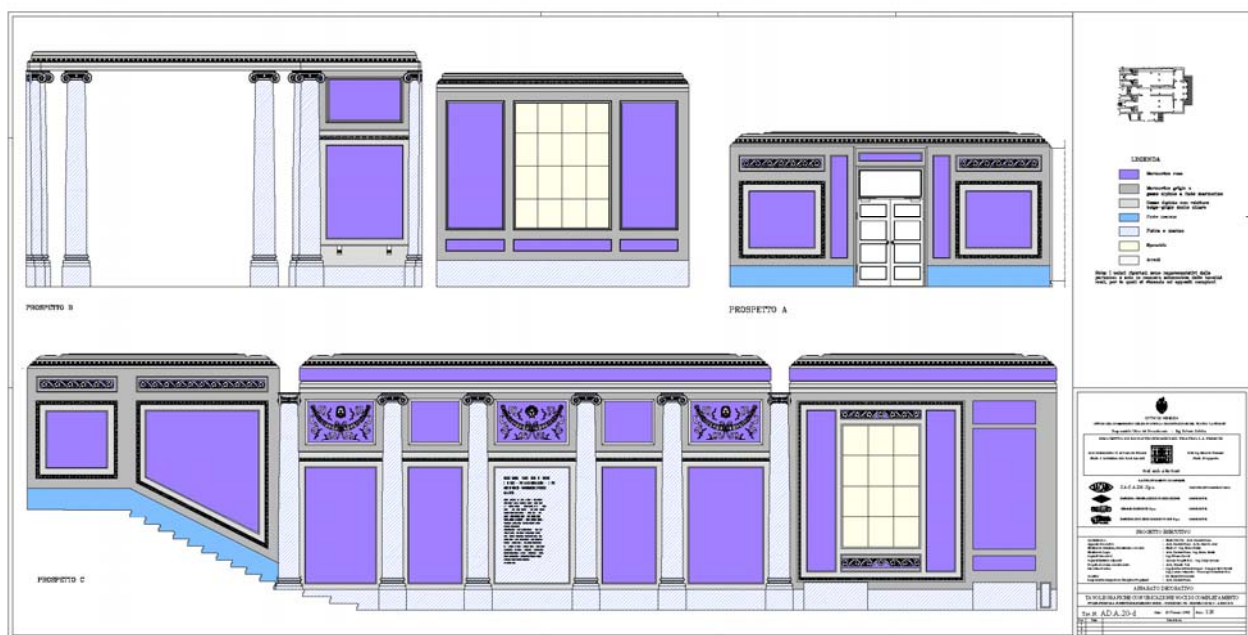
Progetto di restauro dell'apparato decorativo del piano terra: definizione dei colori delle campiture in marmorino

Il progetto ha previsto di riportare in luce le fasce di colore grigio in marmorino, prevenendo la ricostruzione delle parti mancanti in marmorino e non a gesso dipinto come erano stati erroneamente eseguiti nei recenti interventi di manutenzione (prima dell'incendio).

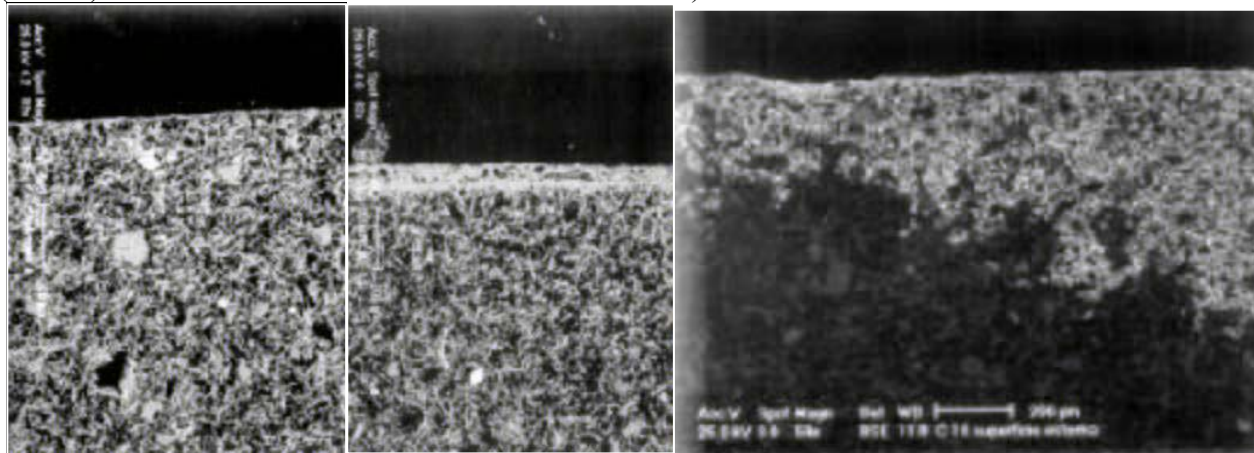
Grazie all'effetto del bario la porosità rimane buona, il colore risulta più saturo e la metodologia seguita ha dato risultati migliori rispetto ad un possibile utilizzo di prodotti consolidanti sintetici anche in considerazione della bassa porosità superficiale dei materiali originali (anche se la presenza di Halite (cloruri) rallentava localmente l'efficacia dell'intervento)

Micrografie al SEM di una malta a gesso prima del trattamento, dopo il trattamento con resine desolfatanti e dopo il consolidamento mediante idrossido di Bario

- rimozione dell'eccesso di sali (solfati e cloruri) mediante impacchi di acqua demineralizzata supportata con carta giapponese;
- applicazioni ripetute (almeno tre) di resine desolfatanti a scambio ionico per eliminare lo ione solfato (solubile) per uno spessore medio di alcune decine di μm ;
- applicazioni ripetute di compresse di polpa di cellulosa con una soluzione al 5% di idrossido di bario finalizzato a trasformare lo ione solfato in solfato di bario (sale insolubile) per uno spessore medio fino a 1 mm.

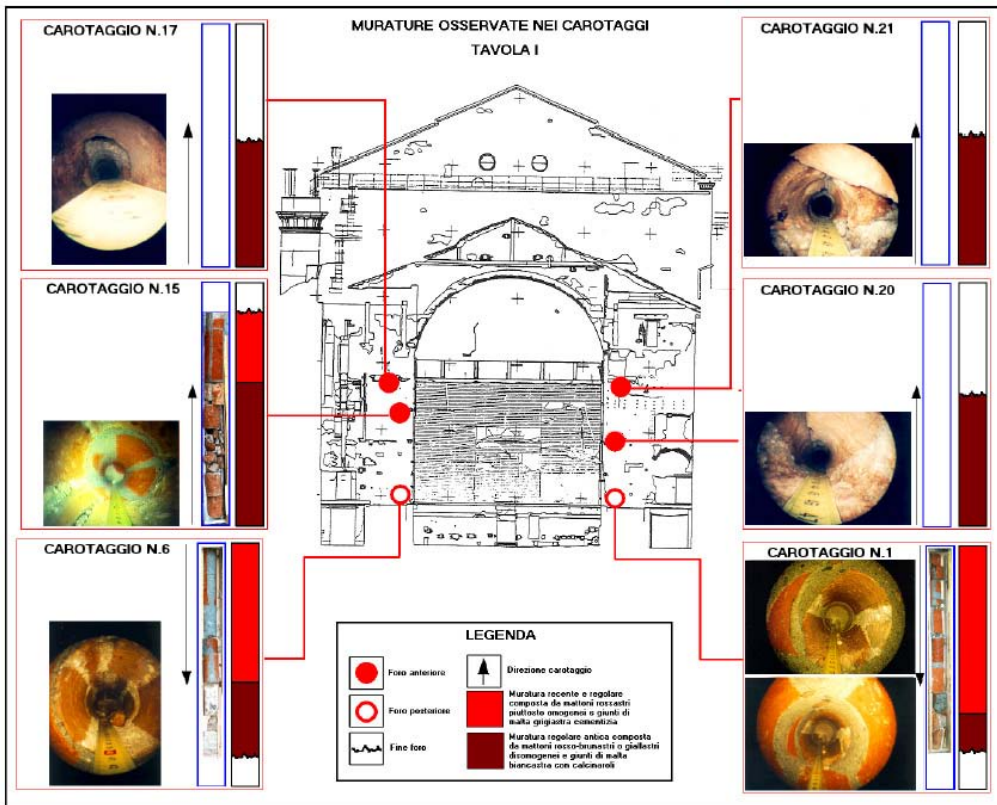
Esempio di Tavola sinottica dei risultati dei carotaggi, endoscopie ed analisi chimiche sulle murature

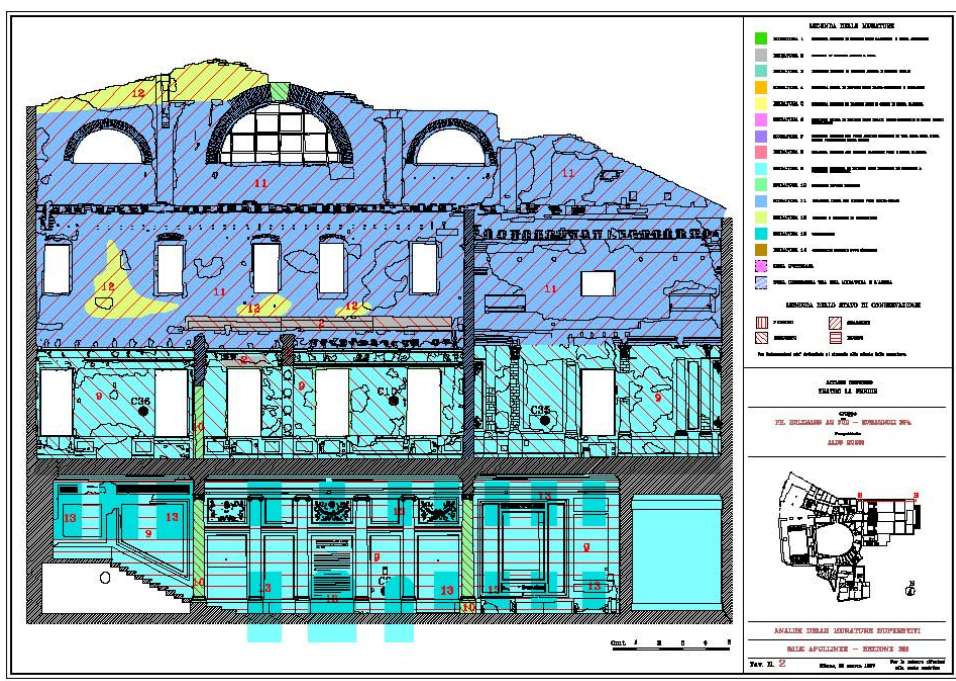
Mappatura delle differenti tessiture murarie con valutazione dello stato di conservazione sulla base dell'analisi ravvicinata e delle indagini diagnostiche

I danni maggiori si sono riscontrati nelle murature perimetrali della cavea, nella porzione superiore, quelli minori nel piano terreno del foyer, grazie all'assenza di materiali combustibili (pavimenti in seminato, pareti ad intonaco, controsoffitti rivestiti ad intonaco).

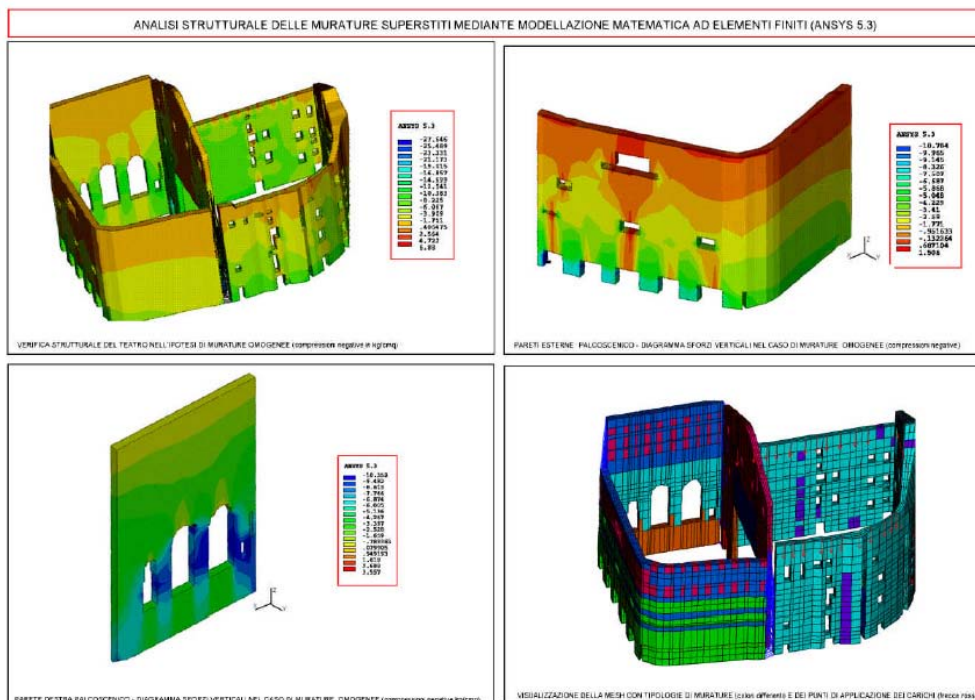
Di conseguenza, ad eccezione delle porzioni di muratura poste verso la sommità e di quelle con danni locali dovuti al crollo degli orizzontamenti e delle coperture, si può affermare che i consolidamenti mediante iniezioni di profondità sono stati eseguiti più per migliorare la capacità portante delle murature rispetto alla situazione originaria ed in considerazione dell'adeguamento alle normative attuali che per recuperare uno stato di degrado dovuto all'incendio.

Valutazione strutturale dello stato di fatto mediante modellazione matematica ad elementi finiti, sulla base delle mappature delle tessiture murarie

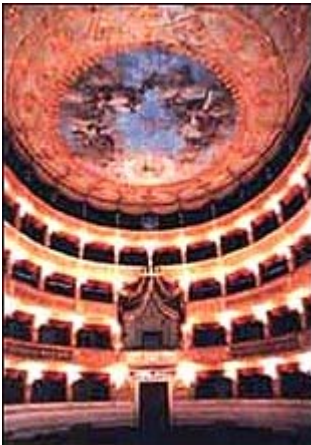
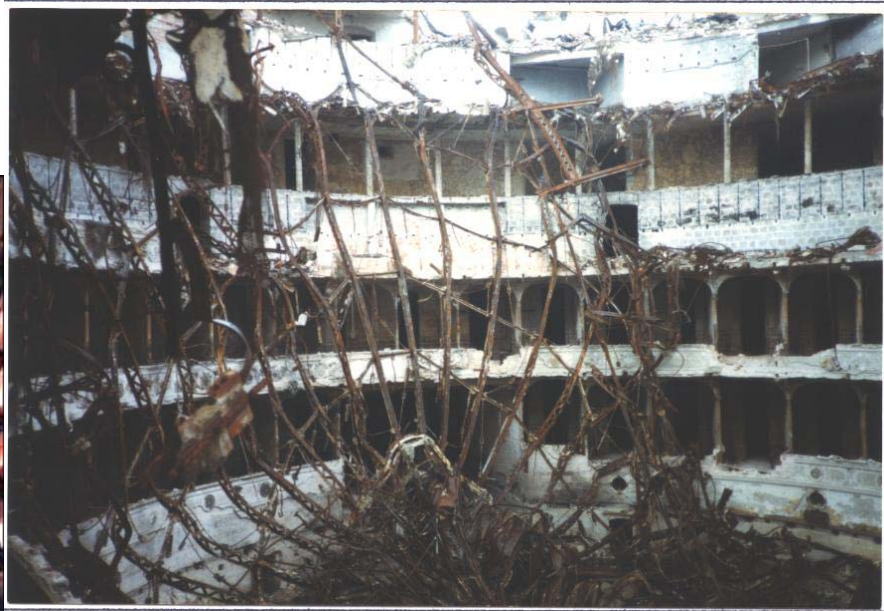
La sala Teatrale prima e dopo il devastante incendio

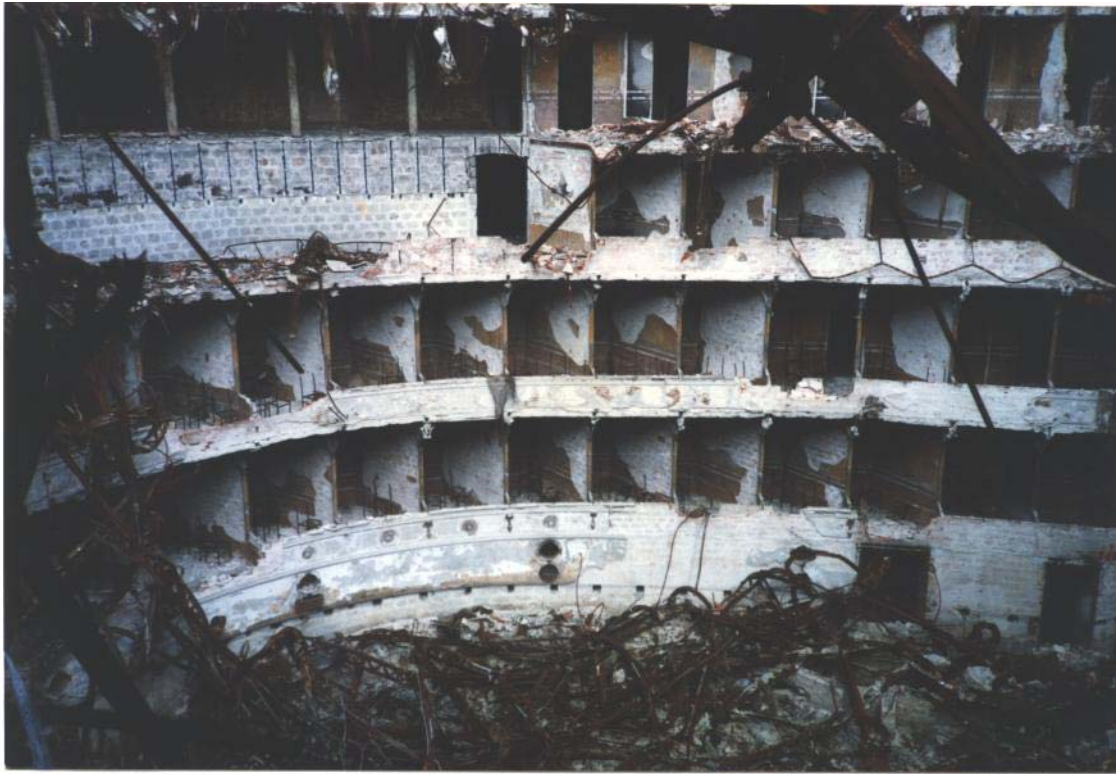
Al contrario della Fenice i palchi sopravvivono all'incendio, pur perdendo l'apparato decorativo
L'azione del fuoco, inoltre, ha determinato deformazioni allo scheletro metallico dei palchi e dei solai e fenomeni di calcinazione alle murature interne. L'incendio ha risparmiato, comunque, le strutture

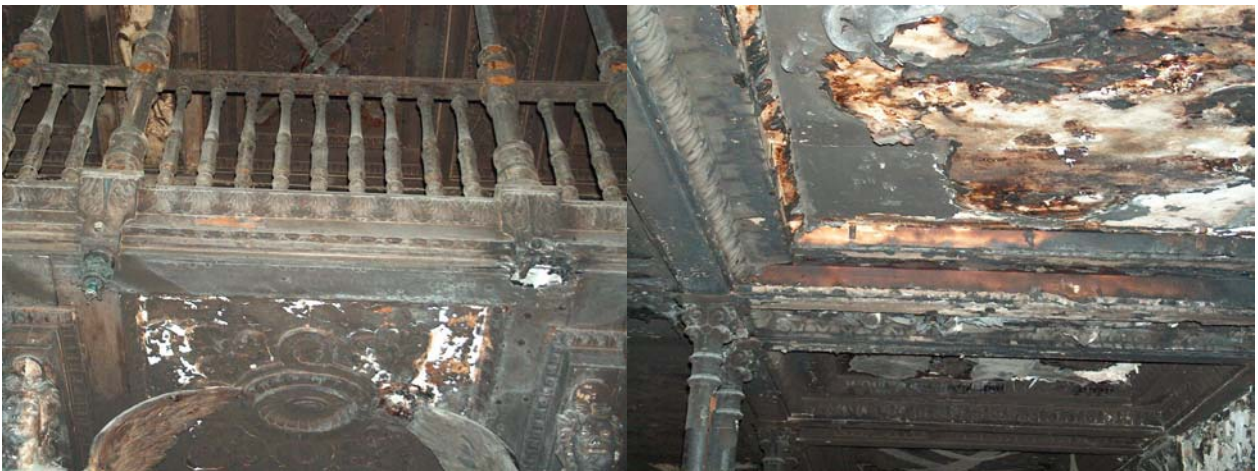
Parziale carbonizzazione superficiale delle decorazioni del Foyer

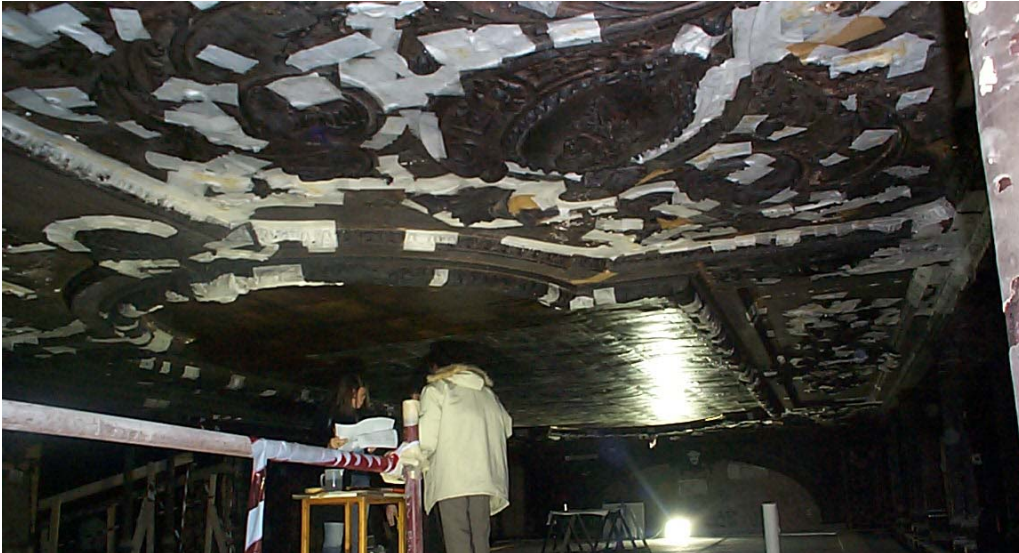
Il problema principale si è posto per il recupero della tela dell'Armenise fortemente degradata, al punto che si è temuto non poter essere recuperata. In realtà i vari strati di vernici e di trattamenti "protettivi" e "vivificanti" subiti dalla tela nel tempo avevano fatto da barriera protettiva all'alta temperatura raggiunta con l'incendio, una sorta di protezione della pellicola pittorica.

Velinatura e messa in sicurezza del soffitto e della tela dell'Armenise

Foderatura, pulitura, integrazione estetica sono state eseguite anch'esse in loco avendo creato uno specifico ed isolato laboratorio di restauro all'interno del cantiere stesso.

Una volta ultimate le operazioni di rimontaggio della tela su un telaio ad espansione compensata in alluminio, essa è stata ricollocata nel suo alloggio originario sul soffitto del Foyer.

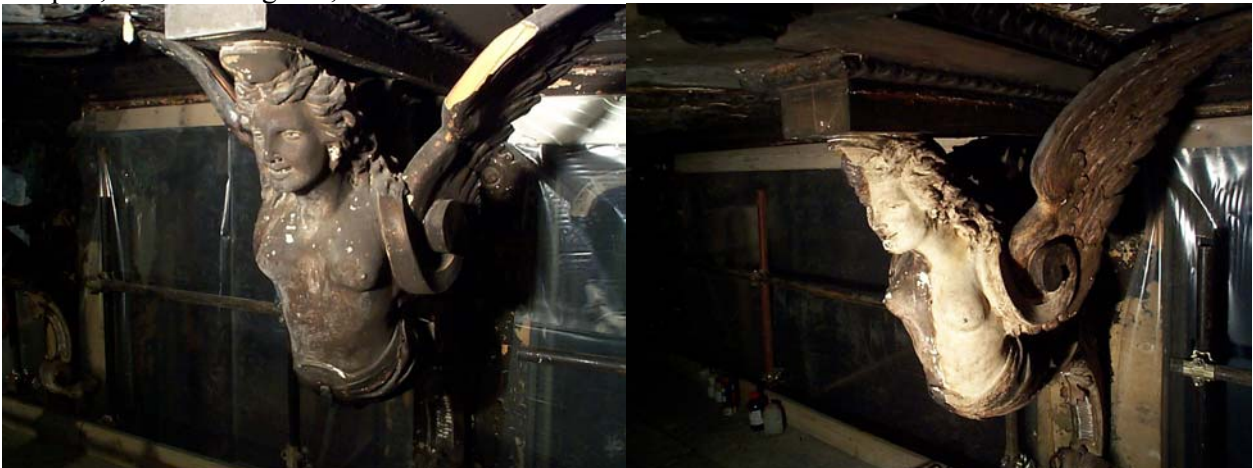
Gli elementi metallici hanno subito grossi danni risultando fortemente ossidati ed è stato perciò necessario un importante trattamento antiossidante e protettivo del ferro, senza dover ricorrere allo smontaggio.

Fase di pulitura di una cariatide

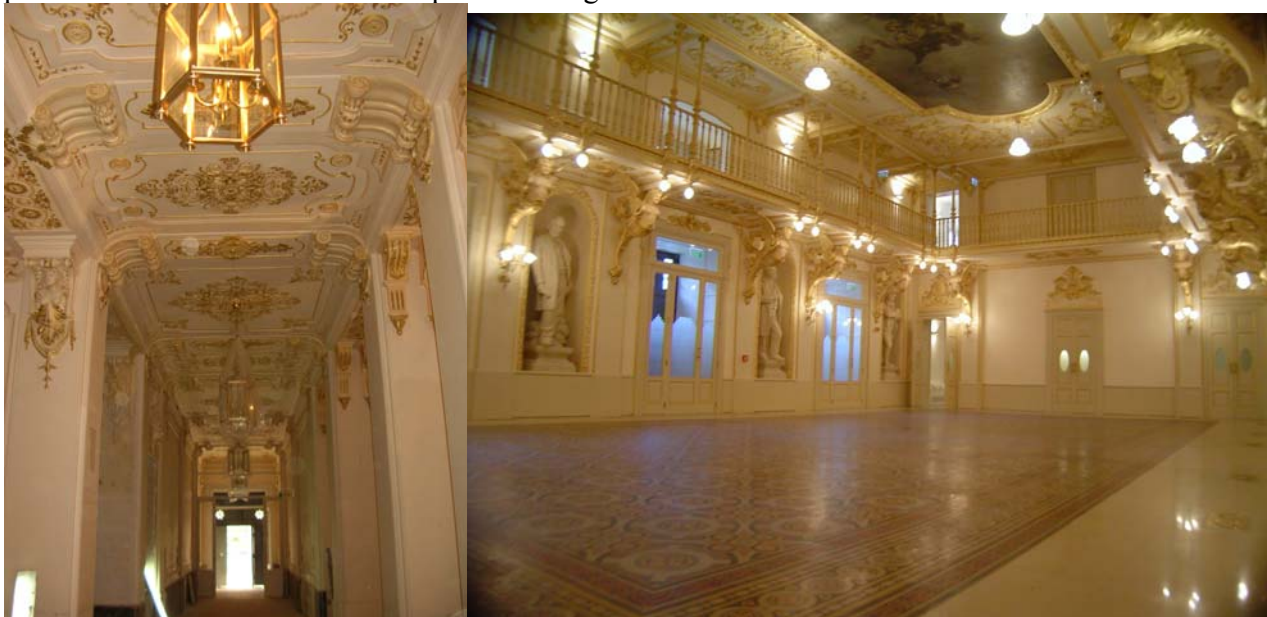
Il foyer a lavori ultimati, con il pavimento in marmette integrato e restaurato

Il pavimento originale, che inizialmente pareva totalmente compromesso, è stato in buona parte recuperato, pulito, integrato e stuccato per poi essere nuovamente posato. Laddove le marmette in cemento originali sono andate completamente perdute, si è deciso di integrare queste zone con marmette in cemento, eseguite artigianalmente, a tinta neutra, richiamando la cromia dei decori storici per differenziarle da esse.

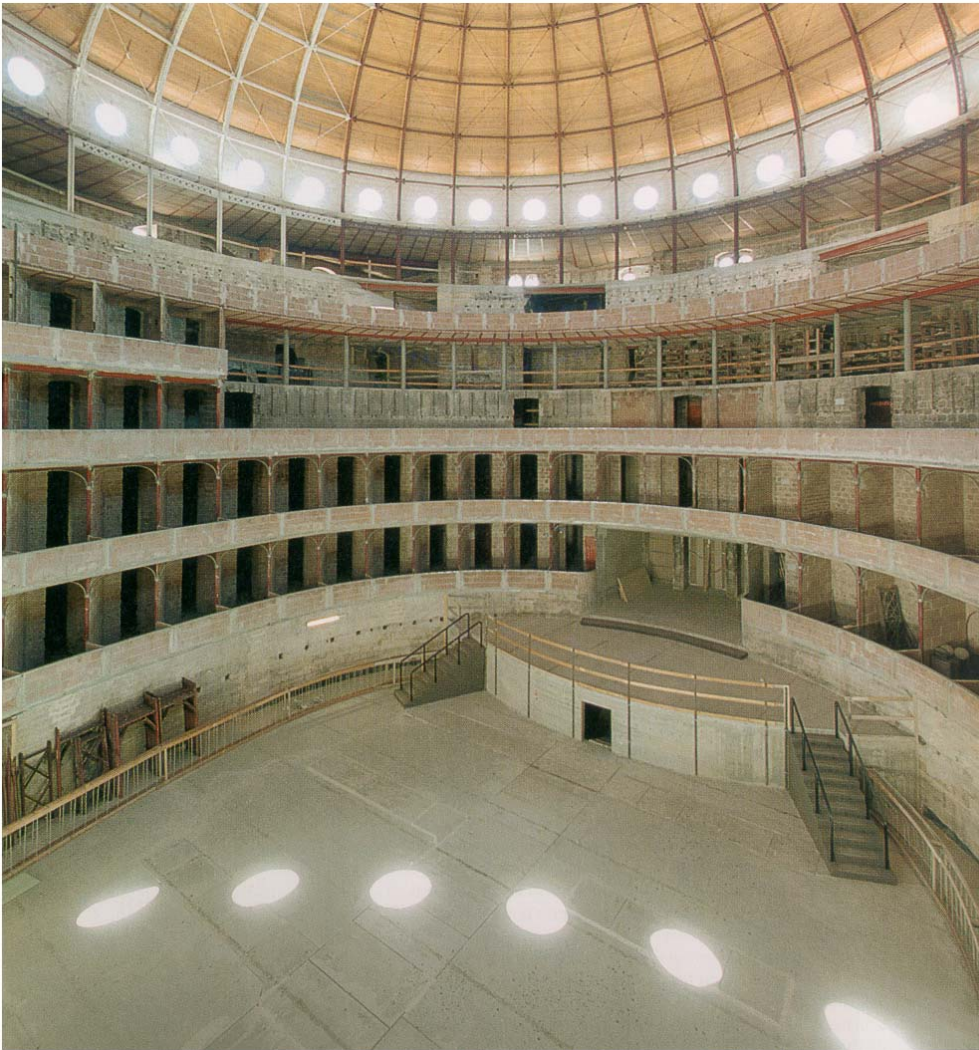
I carotaggi e gli esami endoscopici eseguiti ancora nel 1992 ^fevidenziarono che le murature portanti non avevano subito danni particolari a causa dell'incendio, grazie al loro notevole spessore, al ridotto stato di sollecitazione per unità di superficie (resistenza massima a compressione tra i 20 e 16 kg/cmq) ed alla bassa conducibilità termica della pietra, mentre tutti gli altri elementi più snelli e più sollecitati richiedevano interventi di sostituzione o di forte rinforzo. Anche in questo caso gli interventi di consolidamento delle murature verticali, previsti dal progetto, erano attribuibili ai mutati requisiti minimi di legge e non ai danni dell'incendio.

Situazione attuale della cavea: le strutture sono completate manca l'apparato decorativo (ex.novo)

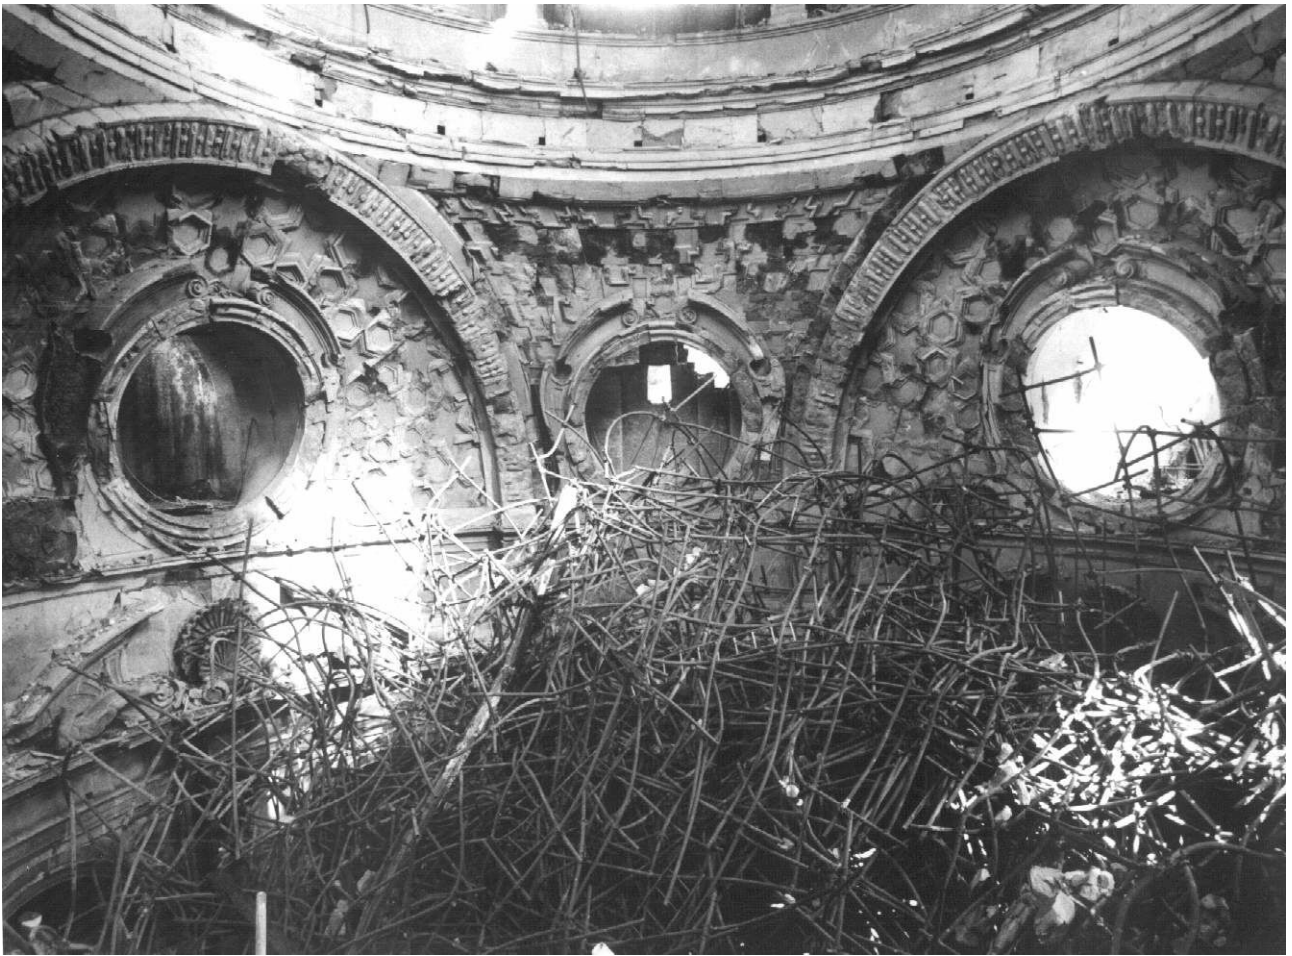
La cappella dopo l'incendio

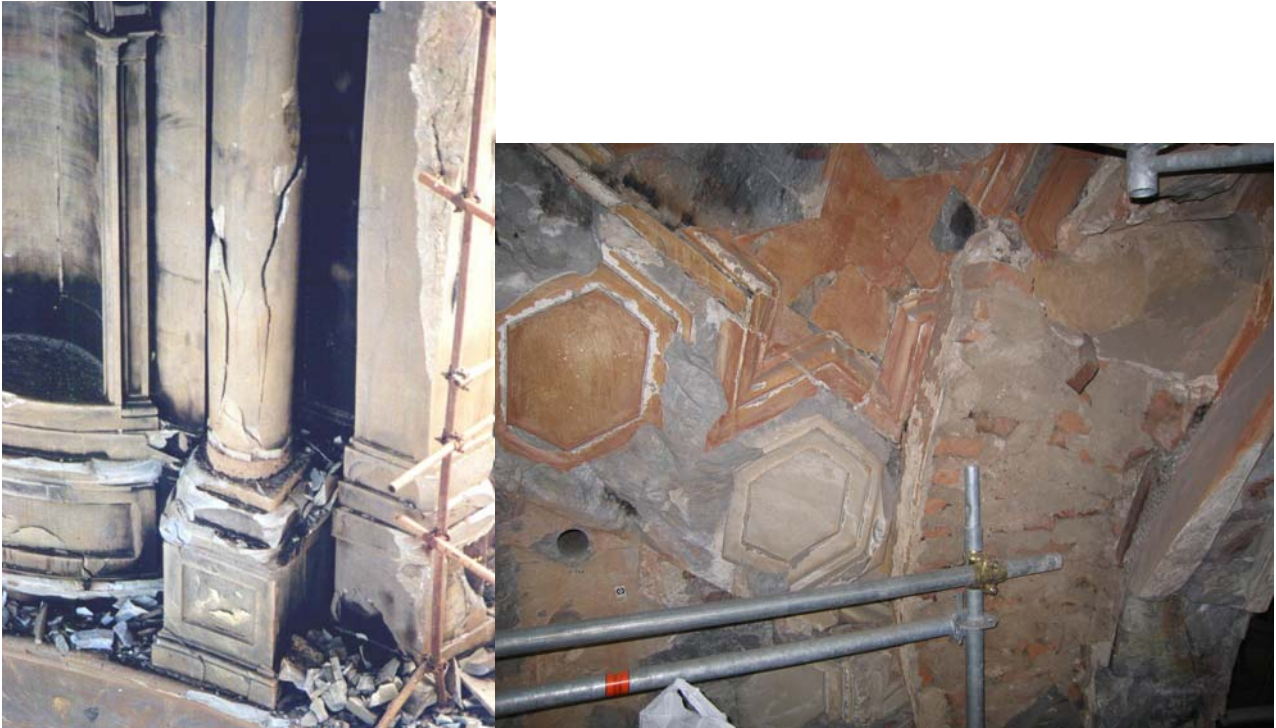
La differenza fondamentale con i casi precedenti è data dall'abbondantissima presenza di marmi che non rappresentano un semplice rivestimento decorativo, come nel caso degli apparati decorativi dei teatri analizzati, ma che contribuiscono in maniera fondamentale alla resistenza strutturale dell'intero complesso.

Situazione di grave degrado del paramento lapideo interno con fessurazioni, rigonfiamenti, distacchi, alterazioni cromatiche e parziale messa in luce delle strutture murarie retrostanti
