Teatro la Fenice, Teatro Petruzzelli, Cappella della Sacra Sindone: considerazioni sullo stato di conservazione e sugli interventi di restauro di monumenti danneggiati dalle fiamme

Nicola Berlucchi^a

Ingegnere libero professionista – Specializzazione in Restauro dei Monumenti – Esperto 3° Livello in Controlli nel campo della Conservazione delle strutture di Beni Culturali

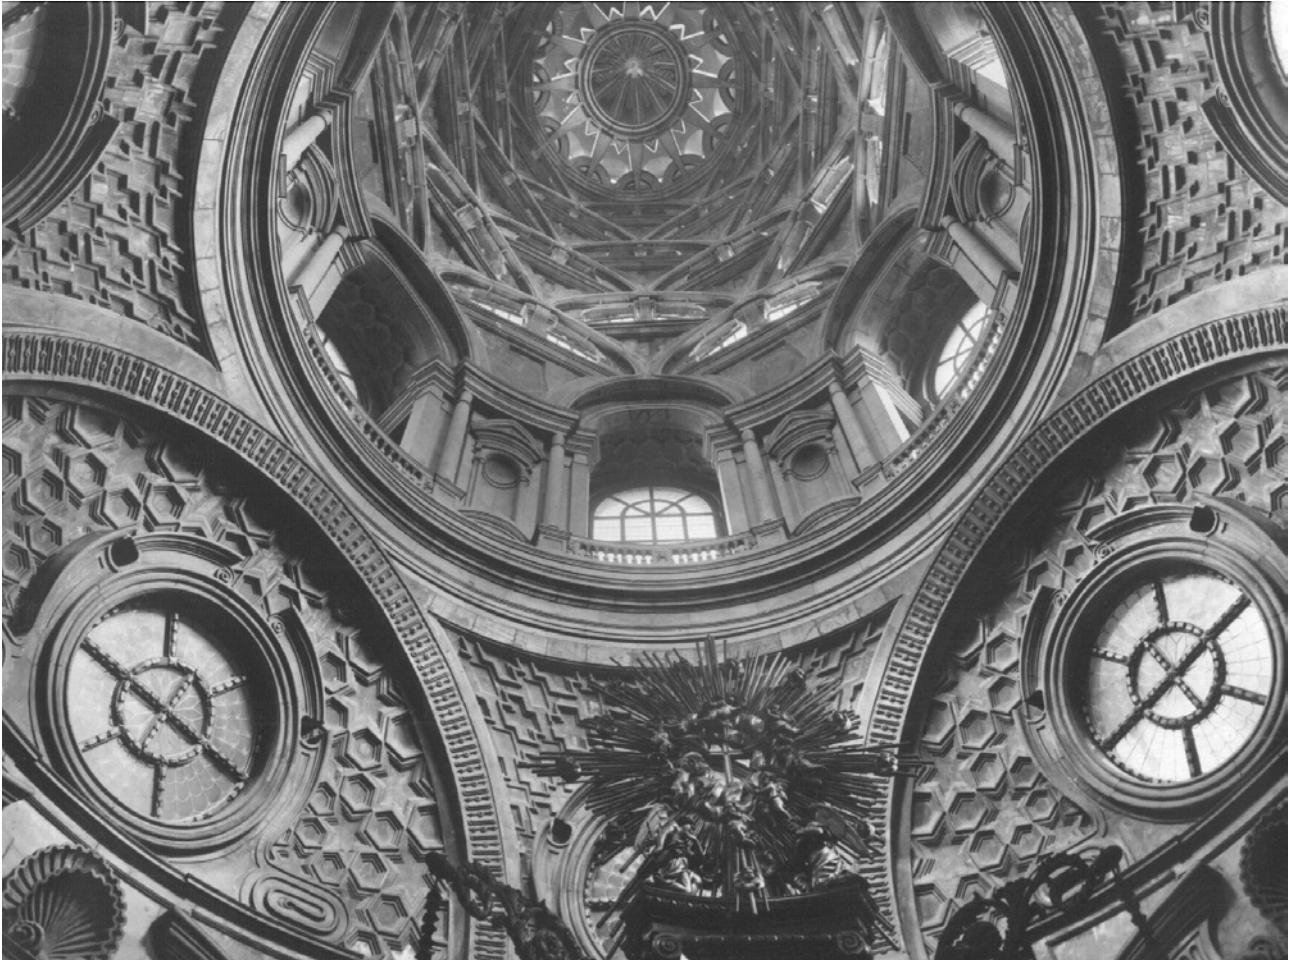
La cappella prima dell'incendio
